<昭和42年水害の概要>

<布引カントリークラブゴルフ場と布引ハープ園>

<被災した集落について>

<布引貯水池ダム工事>

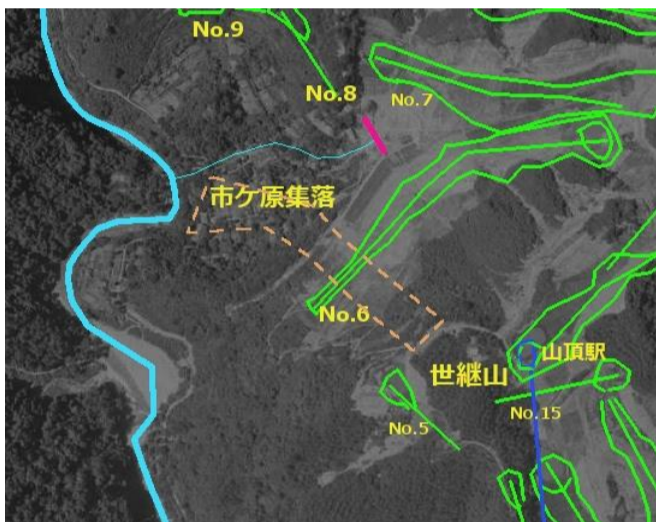
昭和36年の航空写真

にゴルフコース図を加えたのが右図です。

なお、市ケ原集落の北東の砂防堰堤はこの時点ではすでに存在しています。

点線は、昭和42年水害での大崩壊斜面です。

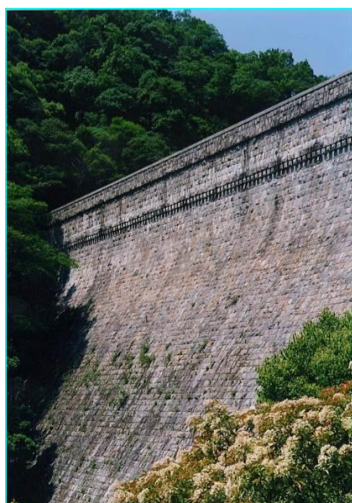
完成した布引ダム

こうして、布引五本松堰堤は、当時としては日本最大の堤高33.3メートル、堤長110.3メートル、有効貯水量約76万立方メートル(建設時)の規模の粗石コンクリートダムとして明治33年(1900年)3月に完成し、日本で7番目の近代水道として給水を開始しました。ちなみに日本の水道施設第1号は横浜市で明治20年完成です。神戸市の布引ダムを含む水源地水道施設は、歴史的価値としても高く「重要文化財」の指定を受けています。また、平成13年~17年には耐震補強が行われました。(以上神戸市ホームページから抜粋)

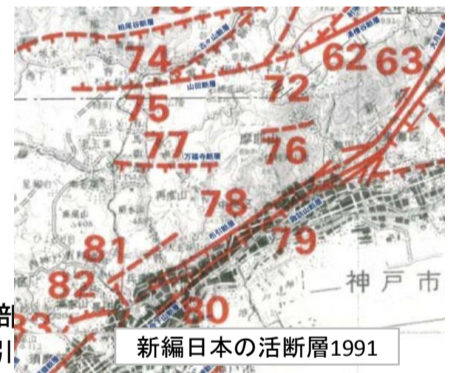
そのため、六甲山には見つかっただけでも多くの活断層があります。右の図はその一部ですが、その78番が布引断層で、ちょうど布引貯水池ダムのすぐ北にあります。

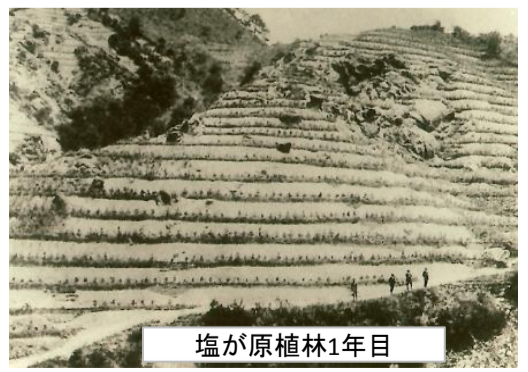
そのため、植栽を行って今に至るわけですが、まずは、貯水池の水源地を守るために明治35年から塩が原一帯で大規模な植林工事が行われたのでした。

写真はその1年目の状態です。
