2. 福島第一原子力発電所事故による除去土壌等 「中間貯蔵施設（双葉コース）」の視察

◇ 訪問日時 : 令和4年12月9日(金) 14時~16時

◇ 視察コース: 福島県大熊町~双葉町内(福島第一原子力発電所隣接地域-中間貯蔵施設)

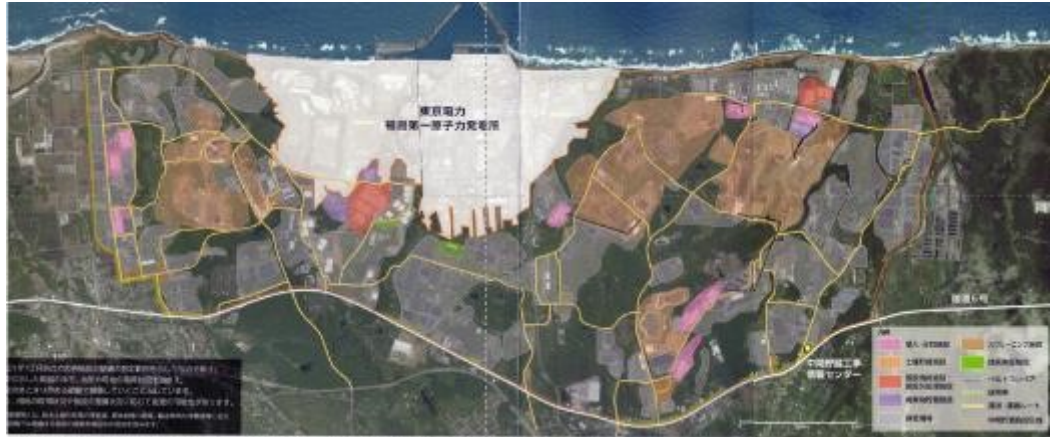
分証明書で確認(バスの運転手も車両番号も 中間貯蔵施設 敷地面積約1,600ha JESCO 配布資料より

事前に登録、異なる時は入場拒否と聞く)するなど厳重な体制での視察であり、当然バスから下車して視察した際は、必ず放射線量のモニタリングを受ける(第4回の視察の際は、上図の右上のピンクの、大熊3工区における、受入・分別施設や保管場の一部が稼働し始めた時の様子を大林組の案内で視察している)。

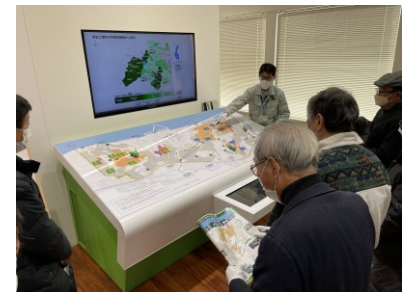
・施設内の模型による説明

ビデオによる説明に続き、模型でも

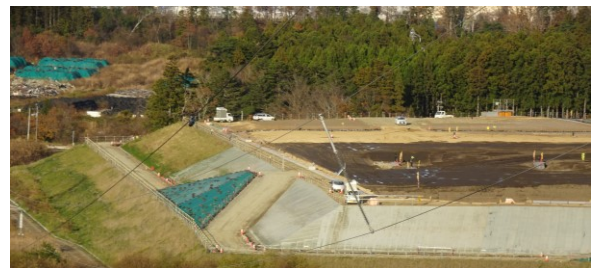
- ・除去土壌等の輸送はほぼ完了している。輸送にあたっては、プレコンパックに2次元バーコードを付けて管理すると共に、運搬車両は最盛期 3,000 台/日で運搬している。可能な限り自動車専用道路を利用し、その走行状況まで、いわき市の「輸送管理センター」で把握するなど、厳重な体制が取られ、運搬されている。
- ・受入・分別施設は前回の2カ所から、8カ所ほどに増設され、同時並行作業で短期処理が取られている。
- ・土壌貯蔵施設は、1,600ha 内全域で展開されており、一段 土壌貯蔵施設(2段に見えるが、一段目は埋まっている)を5mとして、3段積み重ねている。

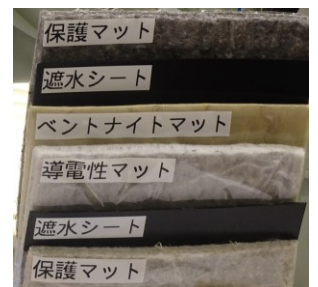
遮水シート構造(6層)

- ・土壌貯蔵施設の埋立方法は左図。6層の遮水防止シートを最下部に敷き付けている。保有水は浸出水処理施設において、放射線量を測定・確認の上、放流している。

- ・水処理施設は、工区ごとにある。土壌貯蔵施設の遮水シートの上に魚の骨のように配管し、降った雨を集め、セシウムなどの放射線物質を取り除き、測定して基準値以下を確認してから近くの河川に放流している。セシウムなどの放射線物質は、固形物、特に細かい土に強く定着する性質を持っているので、比較的処理しやすい。濁った水の濁り分を取り除き透明にすると、透明になった水にはセシウムが移行しないことが分かっているので、昔からある、凝集沈殿と砂濾過でできている。元々濃度も低い。

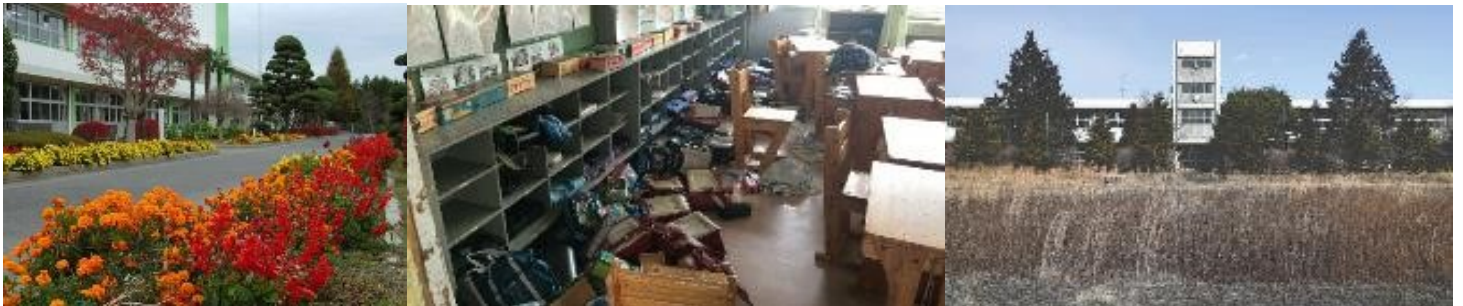
- ・熊町地区は、約 4,000 人弱が生活していたが、原発事故発生直後に地区を離れ、今は全域が中間処理場となり、苦渋の選択を余儀なくされている。視察ルート内には、小学校跡地、福島県水産種苗研究所、特別養護老人ホーム「サンライト大熊」などが廃屋となって放置されている姿に、2045 年までに帰還困難地区が解除され、最悪な事態である故郷喪失を防げるだろうか、果たして帰宅困難が解除されるのだろうかなどと考えていると、虚しさとか悲しさ等では表現しきれない、厳しい現実の姿を目にした
- ・元熊町小学校は荒地となった中、外観はそのままに残っていた

かつての熊町小学校と直後のまま残る教室(大熊町資料より)と現在の姿

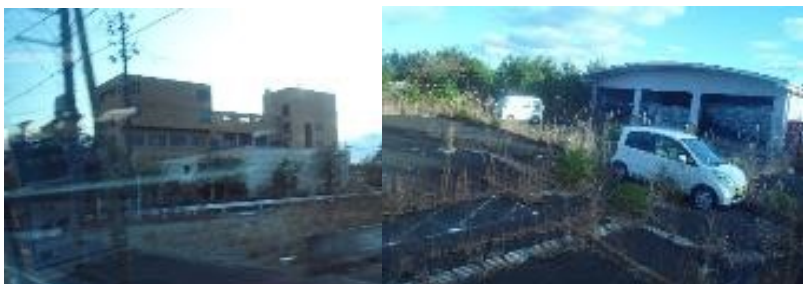
- ・福島県水産育苗研究所は珍しい木造アーチ型建築物で、“常磐もの”と言われるヒラメ、ホッキガイなどの高級魚の試験研究をしていた。高さ 15m の津波で被災したままのドーム型の屋根の建屋が残る。中には小さな水槽がいくつもあった。福島第一原発の余熱利用で温水養殖をしていたと聞く。遺構として残すのか、被災度が激しいので、解体するか決まっていないと聞く。
- ・特別養護老人ホームだった「サンライト大熊」。当時高齢者 100 名が入居し、職員は 40 名いた。福島第一原発から 3 km 圏内だったので、真っ先に避難することになったため、建物内は当時の生活がそのまま残ると聞く。

上一水産育苗施設
下は被災した CO 製の梁
左ーサンライト大熊

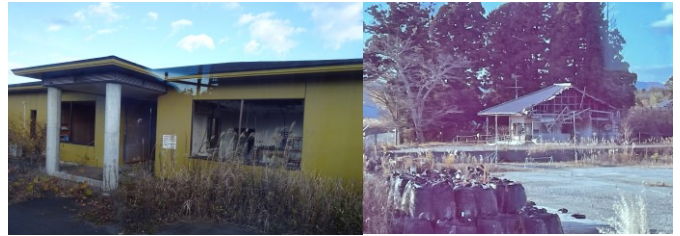
- ・その他場内には、直ぐに避難したと思われる住宅や、被災したままに残る住宅、その前には除去土壌を保管するプレコンパックが未だ残っている。

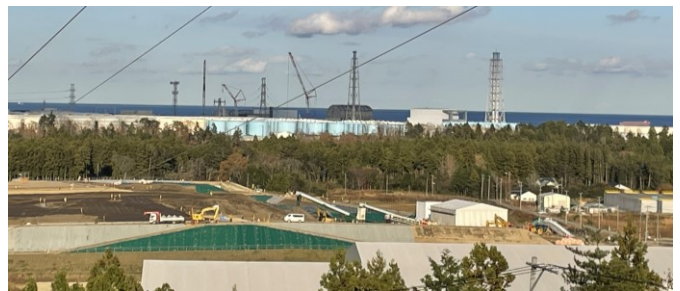
展望台からの全貌

- ・福島第一原発や冷却水タンク、そして土壌運搬用コンベヤなどが望める展望施設で、JESCO 職員より再度全体説明などを聞いた。

- ・展望台には、当日の放射線量表示があり、 $1.5\mu\text{Sv}$ シーベルトと表示されている。

なお、土で覆われた真ん中で放射線量は図ると $0.2\sim 0.3\mu\text{Sv/h}$ に下がっていると思われ、且つ作業員がそこで1年間作業をしても追加の被ばく線量は $1\mu\text{Sv/h}$ 以下に収まると聞く。

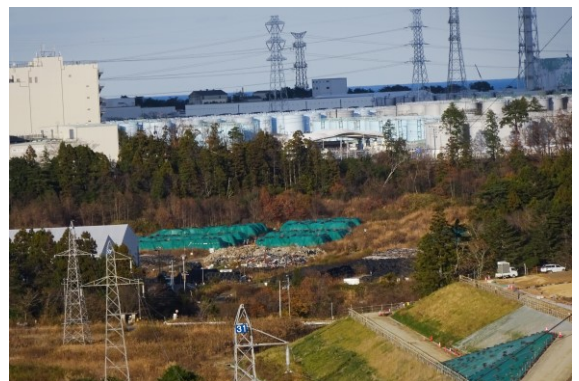
事故時に外部電力が途絶し、対応について齟齬をきたしたことは、各種研究報告書がネット上に流れているが、マスコミの報道を目にしていなかった。「NPO 都市災害に備える技術者の会」の地質の専門家から、地震時に盛土部での地すべり現象で鉄塔を倒壊されたと聞いており、その位置を確かめたく、JESCO のガイドに聞くも鉄塔転倒については知らないとの回答。明確な位置は不明であるが、帰神後、JESCO 事務所より、東京電力の報告書が送付されてきた。

ブルーシートの個所が地すべりか？

左図が倒壊位置を示しており、推測するに、夜ノ森 27 号鉄塔倒壊位置は写真の緑のシートがかけられている個所であると推測できる。

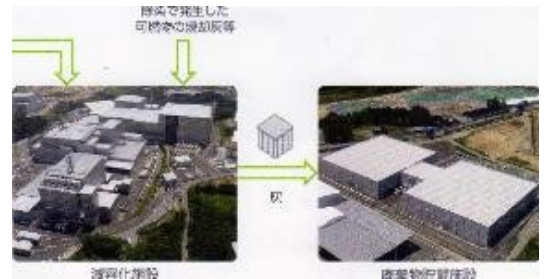
減容化施設と廃棄物貯蔵施設

- ・震災後、環境省は各自治体に12か所の仮設焼却施設を作った。現在は、4か所を残すのみ。そこで出た全ての焼却灰をここに集め、減容化のため溶融処理をしている。
- ・灰の量は減るが濃縮され、放射性物質は10万~20万Bq/kgになる。
- ・この灰を管理するため、鋼製の箱に密閉し保管する。廃棄物貯蔵施設の中で保管される。
- ・セシウムは γ 線を出すのが、30cmの鉄板とぶ厚いコンクリーで遮蔽できることが分かっているおり、96~98%の遮蔽効果がある。

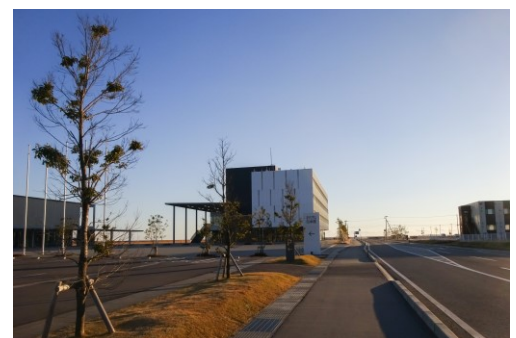
- ・既に開発整備は完了しているように見受けた。「東日本大震災原子力災害伝承館」も完成しており、震災関連資料の「収集・保存」や複合災害に関する「調査・研究」、それらを活かした「展示」、複合災害の経験・教訓を伝えるための「研修」の4つの事業に取り組む目的で、ここに研究施設も誘致されたといくと聞く。街路は除染区域に繋がるよう整備されている。

白い建物が「東日本大震災原子力災害伝承館」・街路は真っ直ぐ中間貯蔵施設敷地に向かっている
