8. 丸森町 令和元年東日本台風被害の復旧事業の調査と神戸市派遣職員との懇談

◇訪問日時：令和4年12月11日（日）13：50～15：20

◇視察内容：令和元年東日本台風の被災自治体の視察と神戸市派遣職員の激励を兼ねて訪問。

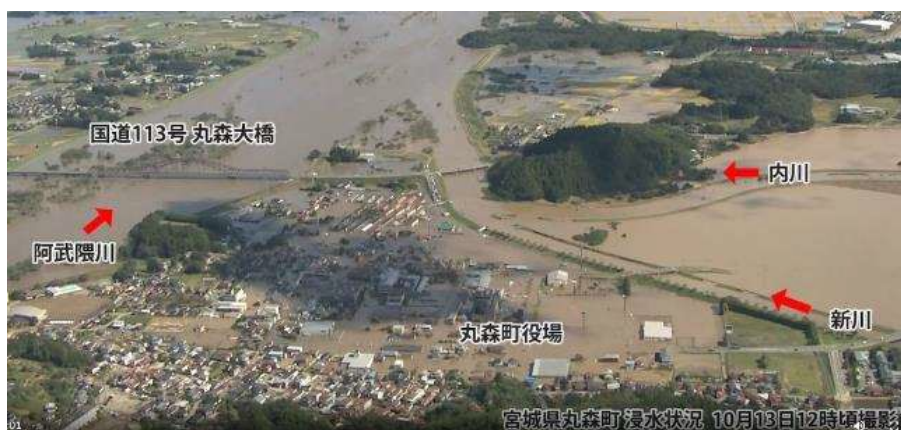
写真3 丸森町中心部の冠水状況

- ・役場周辺での浸水が解消するまで4日間を要した。

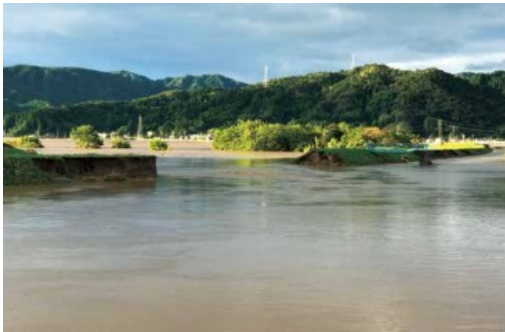
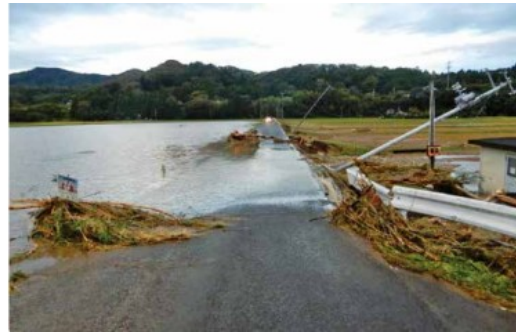
写真 4 河川の被害

- ・人的被害は、死亡者10名、災害関連死1名、行方不明者1名。
- ・建物被害は、8地区で1,068件あり、そのうち丸森地区が660件、金山地区が298件と全体の約7割を占めた。被害内容としては、半壊が633件と約5割を占めた。(詳細は表3)
- ・町が管理する道路や河川等の公共土木施設及び農林業施設等において、2,904箇所、376億円の被害となったほか、行政施設や学校教育施設等の公共施設においても24億円の被害が発生した。そのほか、農作物や農業用機械をはじめ、商工業者の施設・設備などの本町関連産業の被害は72億円を上回り、総額で472億8千万円の被害となった。
- ・避難所については、避難情報の発令にあわせて各地区に開設した。災害発生情報の発令後の10月12日22時20分には16箇所の避難所に438名が避難した。10月25日時点で、最大545名が避難した。

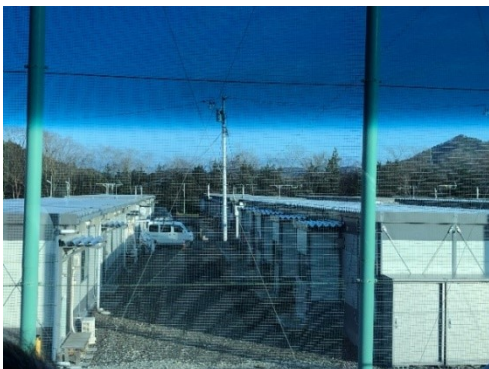
写真 6 応急仮設住宅

- ・ 応急仮設住宅については、6 団地、208 戸の応急プレハブ仮設住宅を建設し、令和元年 12 月末に入居を開始するとともに、すべての避難所を閉鎖した。
このほか、宮城県が民間の賃貸住宅を借り上げて、仮設住宅として提供する「みなし仮設住宅」の制度を活用し、町内外に最大 103 件、283 人が入居した。また被災した住宅を自らが応急的に修理する方に対し、被災の程度に応じて、修理費用を直接修理業者に費用を支払う制度を実施し 337 件の利用があった。
- ・ 支援物資については、役場周辺の冠水解消とともに、国や県から供給された物資が届きはじめ、自衛隊の協力を得ながら、各避難所へ輸送した。
集積場所は浸水被害をのがれた町民体育館とし、19 日以降は民間物流企業に保管・在庫管理を委託した。
- ・ 災害廃棄物については、町民グラウンドをはじめ町内 6 箇所に仮置き場を設置し、12 月 19 日から災害廃棄物の受入れや仮置き場の管理及び処理を開始した。
広域処理として横浜市の協力により焼却処理を受入れてもらい、JR 貨物で 1 日あたり 100 t が輸送された。そのほか、宮城県仙台市、登米市、福島県相馬市、山形県山形市でも広域処理を受け入れてもらった。災害廃棄物については、令和 3 年 2 月にすべての受入れを含め、処理が完了した。
- ・ 家屋の解体については、解体を希望する家屋 280 戸（586 棟）について令和 3 年 2 月 2 日までに完了した。
- ・ 堆積土砂撤去については、212 件を令和 2 年 12 月 9 までに完了した

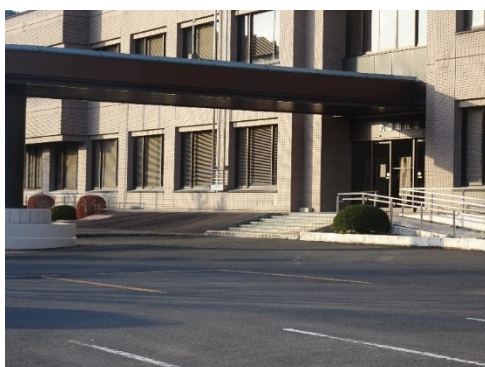
写真8 丸森町役場の沈下

丸森町は、昭和29年(1954年)12月に周辺市町村と合併し、現在の丸森町となった。庁舎は、昭和61年に、もともと田んぼであった湿地帯に建てられ、地盤が弱く、30年余りの間に1m程地盤沈下が進んでいる。玄関には、建設直後になかった階段やスロープが設けられている。
